# 架橋ポリエチレン管は、使用環境により寿命が大きく異なります。

## 実例

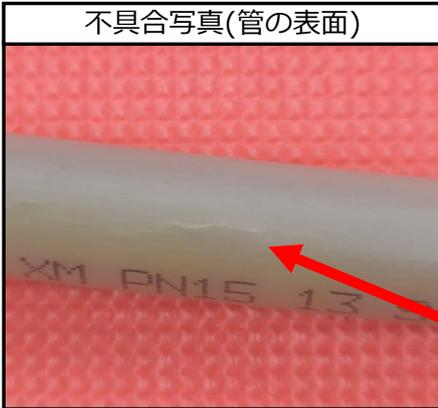
不具合写真(管の表面)

内面から劣化の進行が見受けれる。(熱と流体の影響)

給湯配管(床下)として使用。  
施工から約23年で割れが発生し、漏水が起きました。

管の寿命が見られる場合は、割れた部分だけではなく、全ての配管交換と劣化促進を生み出している原因究明及び措置を推奨します。

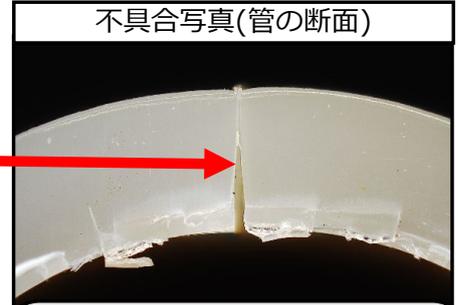
不具合写真(管の断面)

写真のように、破裂部位が膨らみを伴わず割れることを脆性破壊といいます。一般的に、管の寿命(劣化)の時に見られる破壊形態です。

架橋ポリエチレン管は、使用する水温、水質、環境により劣化の進行速度が変わり、早期に寿命を迎え、脆性破壊(割れによる漏水)が発生します。

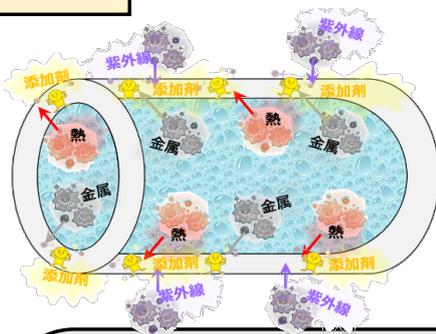
添加剤切れ  
(寿命劣化)

脆性破壊

管の材料には、紫外線、熱、金属に強い添加剤(酸化防止剤や熱安定剤、銅害防止剤など)が添加されています。

しかし、この添加剤は、アタックに応じて、徐々に消耗し、いつかは無くなります。

紫外線、熱、金属が管にアタックすると、酸化反応が起こります。この時、分解物質も同時に生成され、分解物質によるアタックを受けると、管は急激に劣化反応が起き、早い段階で寿命を迎えます。
