ポリブテン管を施工の際

継手接続部から350mm以内は

曲げ配管しないでください。

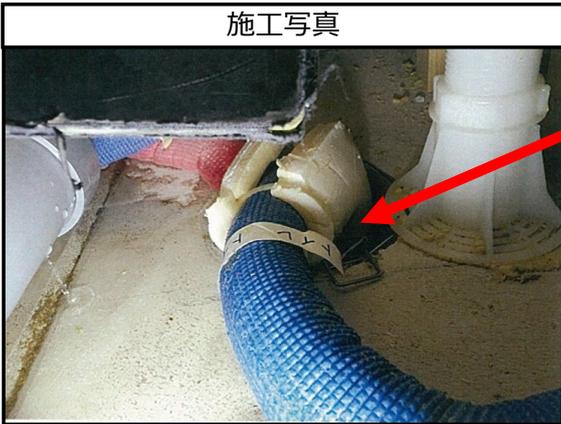
施工写真

継手からすぐ
の曲げ配管に
なっています。

継手接続部からすぐの曲げ配管はせず、必ず、ストレート部を350mm以上確保してください。CDサポート等固定具すぐの曲げ配管も同様です。

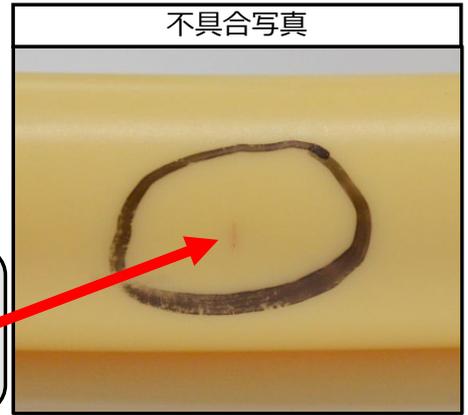
不具合写真

曲げRの外周部
に亀裂が発生。

継手接続部からすぐの曲げ配管をすると、曲げRの外周部に強い負荷が掛かり、亀裂漏水事故が生じる恐れがあります。
