# 架橋ポリエチレン管は、使用環境により寿命が大きく異なります。

## 実例

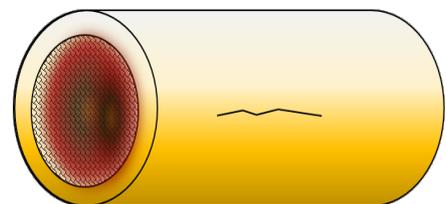
添加剤切れ  
(寿命劣化)

脆性破壊

管の材料には、紫外線、熱、金属に強い添加剤(酸化防止剤や熱安定剤、銅害防止剤など)が添加されています。

しかし、この添加剤は、アタックに応じて、徐々に消耗し、いつかは無くなります。

紫外線、熱、金属が管にアタックすると、酸化反応が起こります。この時、分解物質も同時に生成され、分解物質によるアタックを受けると、管は急激に劣化反応が起き、早い段階で寿命を迎えます。

これは、使用用途や使用環境により、管へのアタックに強度差があり、それに伴い管の寿命が大きく異なります。

管の寿命が見られる場合は、割れた部分だけではなく、全ての配管交換と劣化促進を生み出している原因究明及び措置を推奨します。
